“ပြောင်းလဲလာသော ဖောက်စွပ်ပုံစံများ”

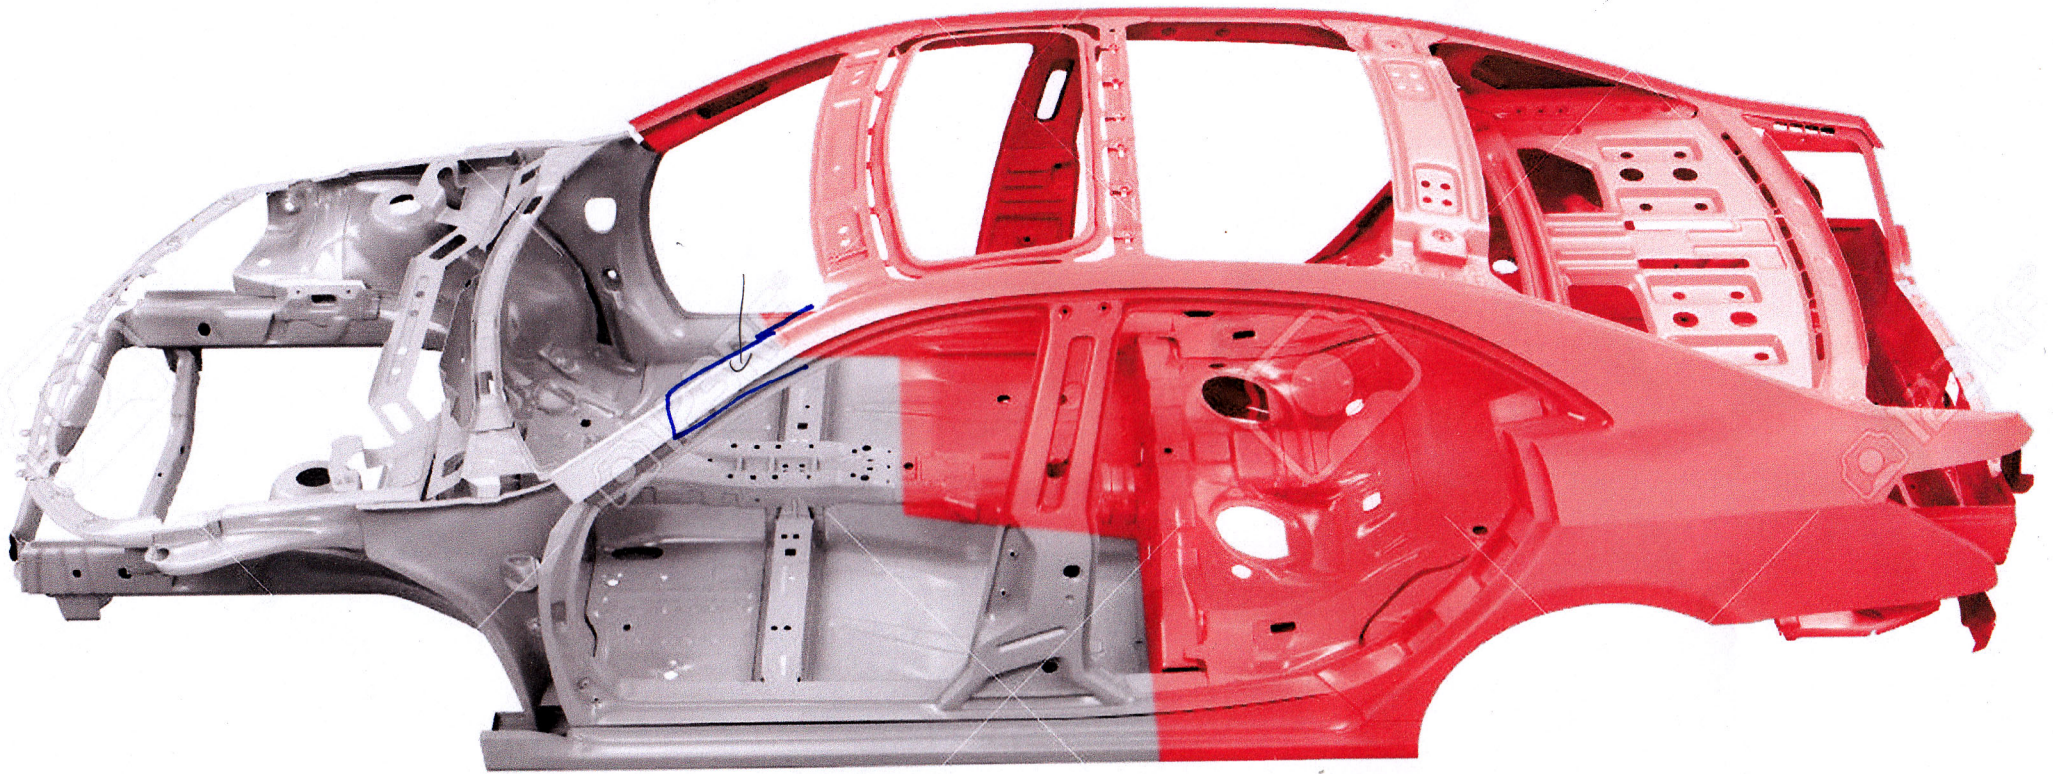
မှတ်ပုံတင်ထားသောယာဉ်၏ အရှေ့ပိုင်းနှင့် မှတ်ပုံတင်မဲ့ (Without) ယာဉ်၏
နောက်ပိုင်းတို့ ဂဟေဆက်၍ အစိတ်အပိုင်းမမှန်မကန်ပြောင်းလဲလာပုံ

- (ဂ) အထက်ပါနည်းလမ်း(၂)ခုကို စစ်ဆေးသူများက ခြေရာခံလာနိုင်သောအခါ နောက်ထပ် ဖောက်စွပ်ပုံစံတစ်မျိုး ပြုလုပ်လာကြပါသည်။ ယခု နောက်ဆုံးတွေ့ရှိရသည့် အလုံးချိန်း ဖြတ်ဆက်ပုံစံမှာ Chassis No. ပါသော မှတ်ပုံတင်ထားသောယာဉ်၏ ရှေ့ကိုယ်ထည် ဦးခေါင်းပိုင်းနှင့် ရုပ် ပုံစံတူ မှတ်ပုံတင်မဲ့ယာဉ်တစ်စီး၏ နောက်ကိုယ်ထည်ပိုင်းတို့ကို ခါးလယ်မှ ဖြတ်ဆက်ပြီး ဆောင်ရွက်လာကြပါသည်။ ယာဉ်တစ်စီးကိုရှေ့ခြမ်းနှင့် နောက်ခြမ်း ဂဟေဖြင့် တွေ့ဆက်ထားသည့် ယာဉ်တစ်စီးသည် မည်သို့မျှ Road Safety မဖြစ်နိုင်ပါ။ ထို့ကြောင့် ဘောင်အမှတ်၊ Chassis No. အမှတ်အား မထိခိုက်အောင် ပြုလုပ်လာသော် လည်း Road Safety မဖြစ်သဖြင့် ၂၀၁၅ မော်တော်ယာဉ် ဥပဒေပုဒ်မ- ၁၈(c)အရ မှတ်ပုံတင်ဖျက်သိမ်းခံရမည်ဖြစ်ပါသည်။ အထက်ပါ အစိတ်အပိုင်းမမှန်မကန် Body Coach ပြောင်းလဲသည့်ကိစ္စများကို ဘော်ဒါရုံများက မှတ်ပုံတင်မဲ့ယာဉ်များကိုသုံး၍ လက်ခံ ဆောင်ရွက်မပေးသင့်ပါ ။ စစ်ဆေးကြပ်မတ်ရန်တာဝန်ရှိသည့် အဖွဲ့အစည်းများကလည်း ရှောင်တခင်ဝင်ရောက်စစ်ဆေးသင့်ပါသည်။

- (ဃ) ယာဉ်ပိုင်ရှင်များသည် အာဆီယံနိုင်ငံများနည်းတူ ကားကိုအာမခံထားသင့်ပါသည်။ ယာဉ်တိမ်း မှောက်တိုက်ခိုက်မိ၍ ပြင်ရန်ခက်ခဲလျှင်လည်း တိုက်ကြေအဖြစ် သံရည်ကျိုအပ်နှံနိုင်သောကြောင့် တရားမဝင်ယာဉ်များဖြင့် အလုံးချိန်းမလုပ်ကြပါရန် တိုက်တွန်း နှိုးဆော်အပ်ပါသည်။
(ဥပဒေလိုက်နာ ၊ ဘေးကင်းကွာ)
